改善内容 :

溶接方法の変更、パイプ肉厚、フランジ肉厚の変更

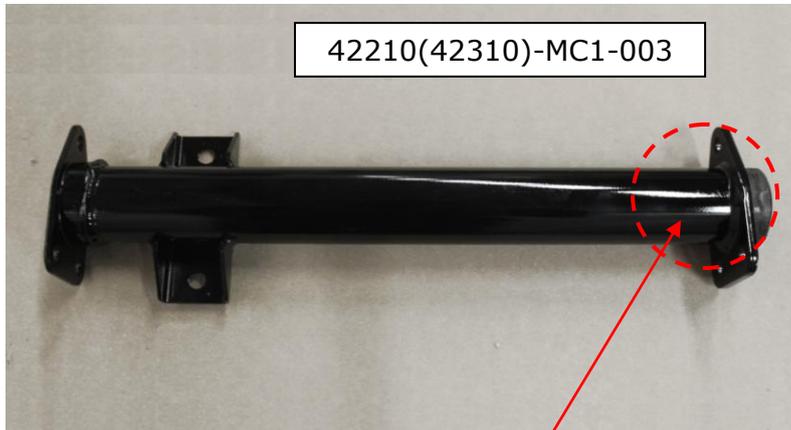
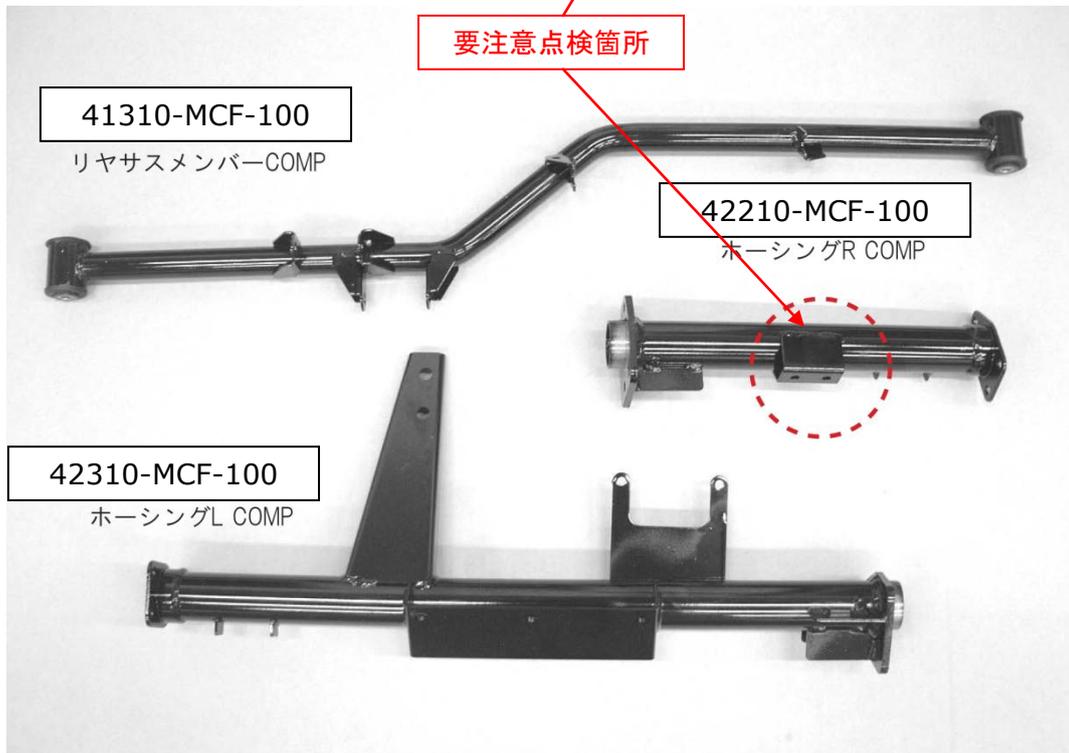
点検箇所 :

丸印部は、過去に割れが発生している箇所ですので、点検時には特に注意してください。

印箇所または、そこ以外でも破損が見られた場合には、速やかに交換してください。

尚、交換の前には、ドライブシャフト、デフケース、各種ギヤの点検を行い、異常がないことを確認してください。（サービスマニュアル I項を参照）
