改善内容 :
材質、形状を改善

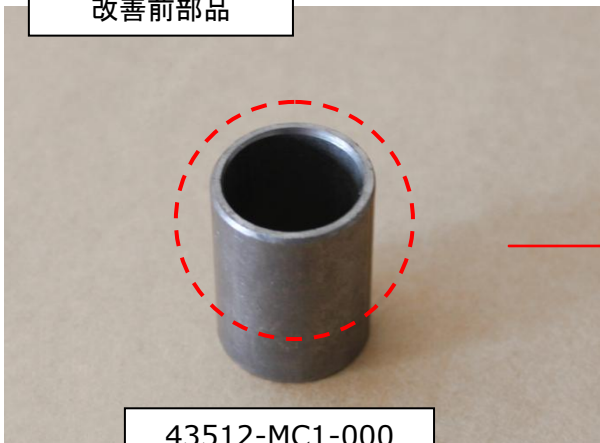
43512-MC1-000

改善前部品

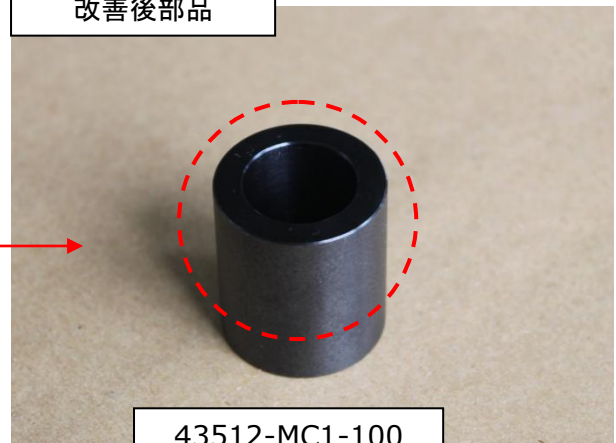
43512-MC1-100

改善後部品

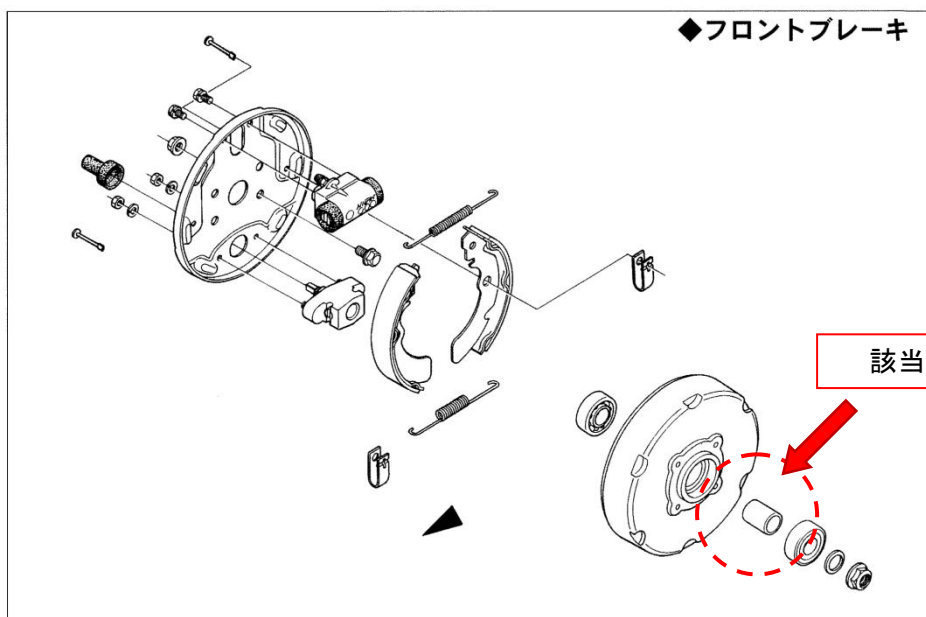
該当箇所

点検箇所 :
当該部品の変形、つぶれ等が見られた際には、交換をお勧めいたします。
また、その際にはベアリングの点検を推奨いたします。
(サービスマニュアル M-10 項を参照)
