改善内容 :

焼入れ方法、素材の見直し

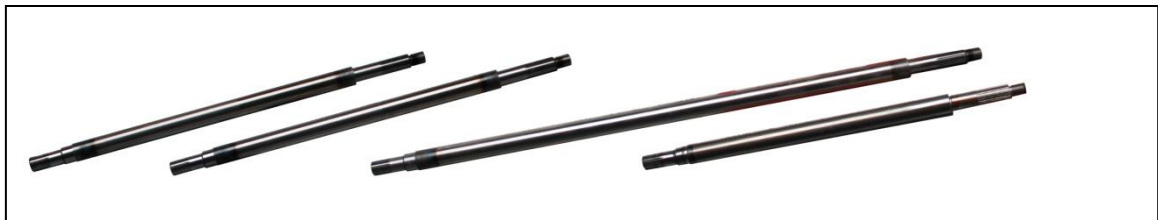
◆K-1,MC-1,MC-1T 専用 (焼入れ方法の見直し)

No.	コード番号	部品名	数量
1	42111-MC1-001	ドライブシャフト L(R) (強化品)	2

◆MC-1T EV 専用 (焼入れ方法、素材の見直し)

No.	コード番号	部品名	数量
2	42112-ME1-002	ドライブシャフト L (強化品)	1
3	42111-ME1-002	ドライブシャフト R (強化品)	1

◆K-3,K-4 専用 (焼入れ方法の見直し)

No.	コード番号	部品名	数量
4	42112-MCF-001	ドライブシャフト L (強化品)	1
5	42111-MCF-001	ドライブシャフト R (強化品)	1

当社といたしましては、検品精度を高める等の対策をとり対応して参りましたが、長らくご愛顧いただいているお客様の車が、発売よりすでに10年以上経過したものが大半であるとの事情を考慮し、より強度と耐久性を増したドライブシャフトをご用意いたしました。
